Technical *Info*

Modificação do rolo tensor CT 1035 K1 / CT 1035 K2 – Renault 1,5 dCi Nissan 1,5 dCi, Suzuki 1,5 DDIS

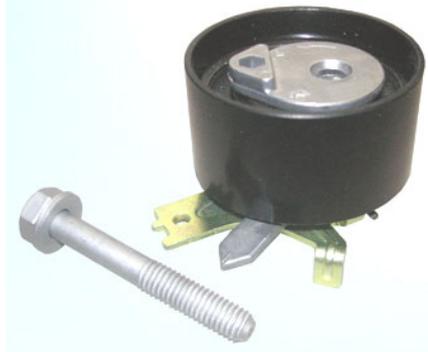
Imagem 1
Versão antiga

O rolo tensor fornecido no *kit* é diferente do montado no veículo.
(Imagem 1)

O rolo tensor é livremente aplicável nos veículos indicados no catálogo, apesar das suas diversas versões.
