Technical *Info*

**Dişli kayış kiti CT 957 K1 – WP4 için kurulum talimatları:
örn. Audi/ VW/ Skoda/ Seat 1,4- /1,6- 16V**

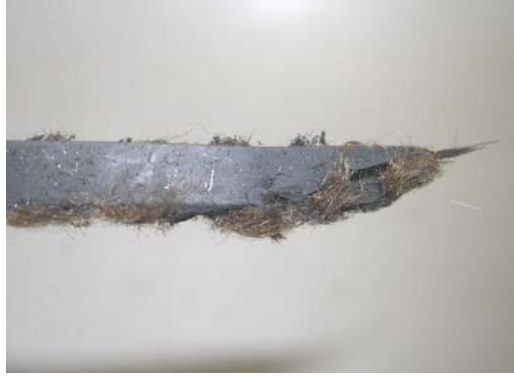
Şek. 1

Dişli kayışta önemli bir genişlik kaybı meydana gelmiştir ve yeterince geniş olmadığından dolayı yırtılmıştır. (Şek.1)

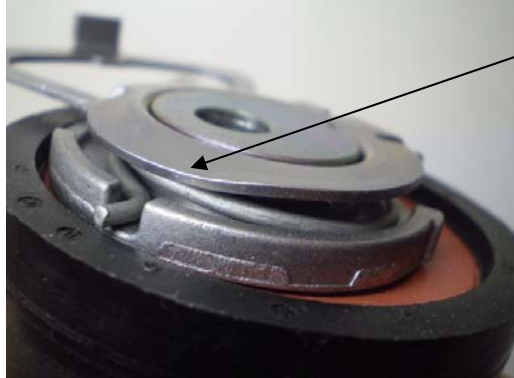
Şek.2

Dişli kayışın kenarları eğri ayarlanmış bir germe makarasından dolayı aşınmıştır. (Şek.2)

Germe işlemi sırasında, ayar eksantriği saat yönünün tersine çevrilmemiştir.
