### ContiTech

#### Upute za montažu kompleta razvodnog remena CT 957 K1 / K2: npr. Audi / Škoda / Seat 1.4 16V

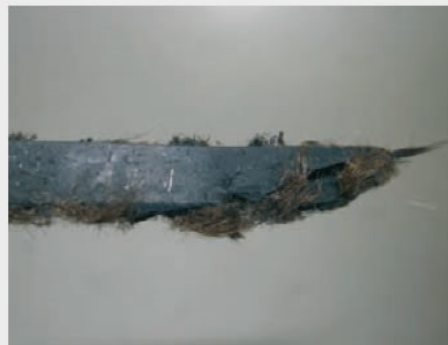
sl. 1

Razvodnom remenu jako se smanjila širina i zbog toga se istrošio (sl. 1).

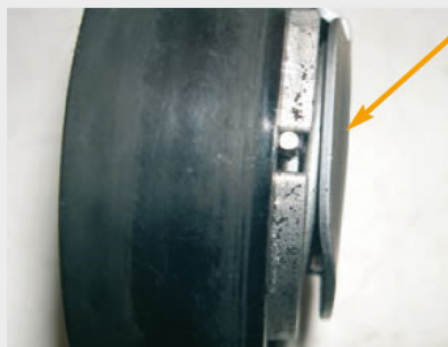
sl. 2

Razvodni remen pomaknuo se na jednu stranu zbog iskrivljene zatezne remenice (sl. 2).
